Aanvullingen op M12 M12 Verwijderen van stikstofoxiden

Extra foto's; alle foto's zijn gemaakt door Marco Metselaar

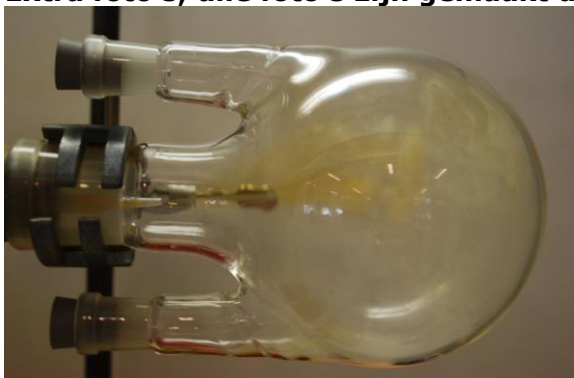
Het eerste wolkje stikstofoxide komt in de rondbodempkolf.

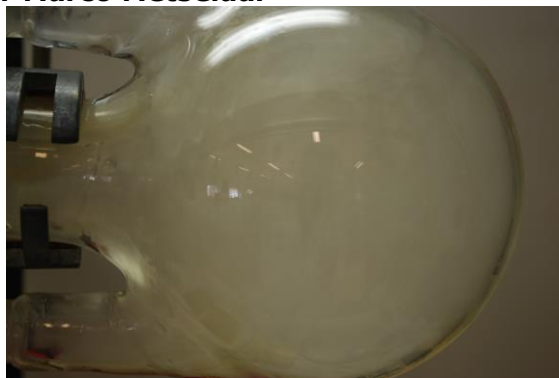
Na afloop van de reactie is de bruine wolk verdwenen; er is witte damp ontstaan.

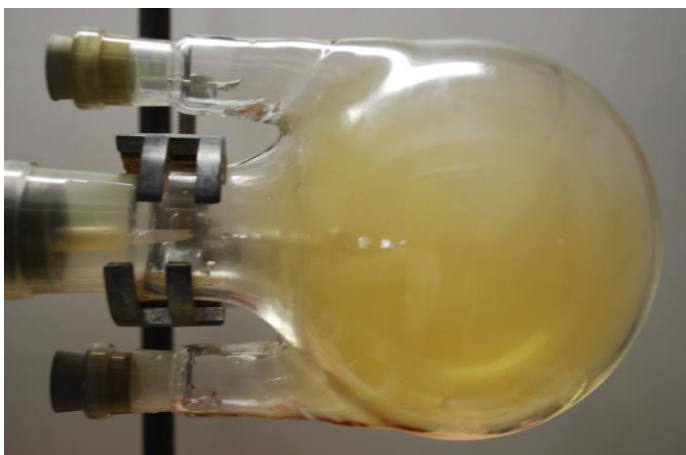
Dit is het resultaat indien de kolf niet is gevuld met ammoniak; dan verdwijnt de bruine kleur niet. Dit onderdeel, de blanco, staat niet in de proefbeschrijving, maar het is wel leuk hem te laten zien.

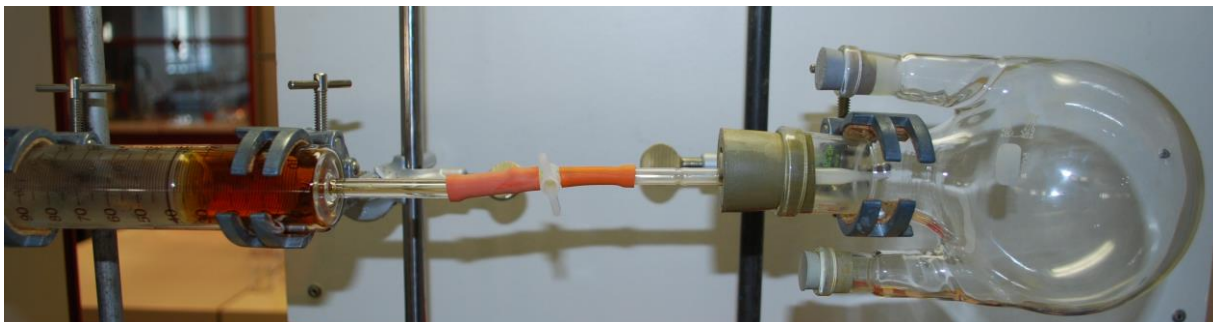
De totale opstelling.
